APPROCHE GLOBALE POUR L'ENVELOPPE DU BÂTIMENT

# RÉNOVATION ÉNERGÉTIQUE

## MÉTHODES ET OUTILS POUR LA RÉNOVATION ÉNERGÉTIQUE DE L'ENVELOPPE DES IMMEUBLES D'HABITATION.

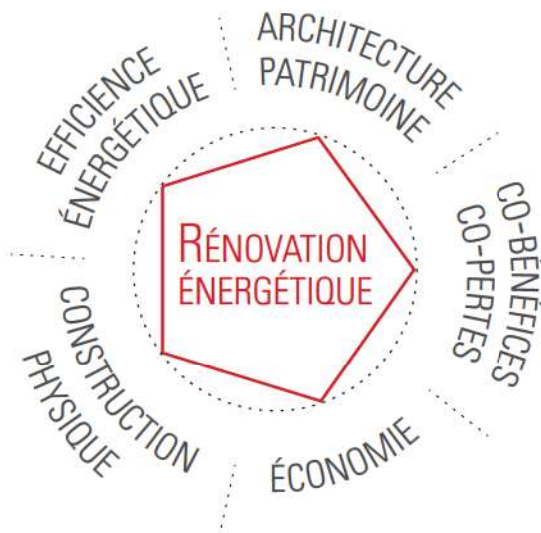
Fig. 01 Objectifs à considérer lors de la rénovation énergétique de l'enveloppe des bâtiments.

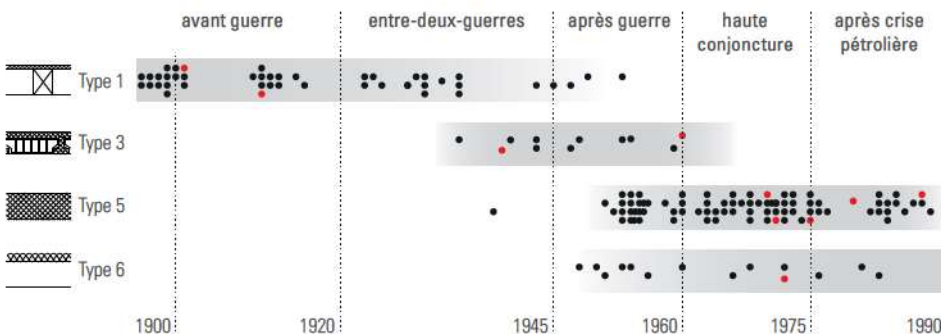
- T01 : plancher en bois
  - T03 : corps creux en terre cuite ou ciment avec poutrelles
  - T05 : dalle en béton
  - T06 : dalle/plancher avec isolation
- bâtiments des études de cas  
● 193 bâtiments recensés

**Les planchers des étages** sont majoritairement en bois jusqu'aux années 40. Ils sont utilisés pour le plancher des combles jusqu'aux années 50. La dalle en corps-creux, utilisée depuis les années 30, disparaît dans les années 60. Elle laisse la place à la dalle en béton, majoritairement utilisée depuis les années 50. Les premières faibles isolations de la dalle des combles apparaissent vers le milieu des années 40. Mais elles ne seront réalisées que rarement jusqu'à la fin des années 80.

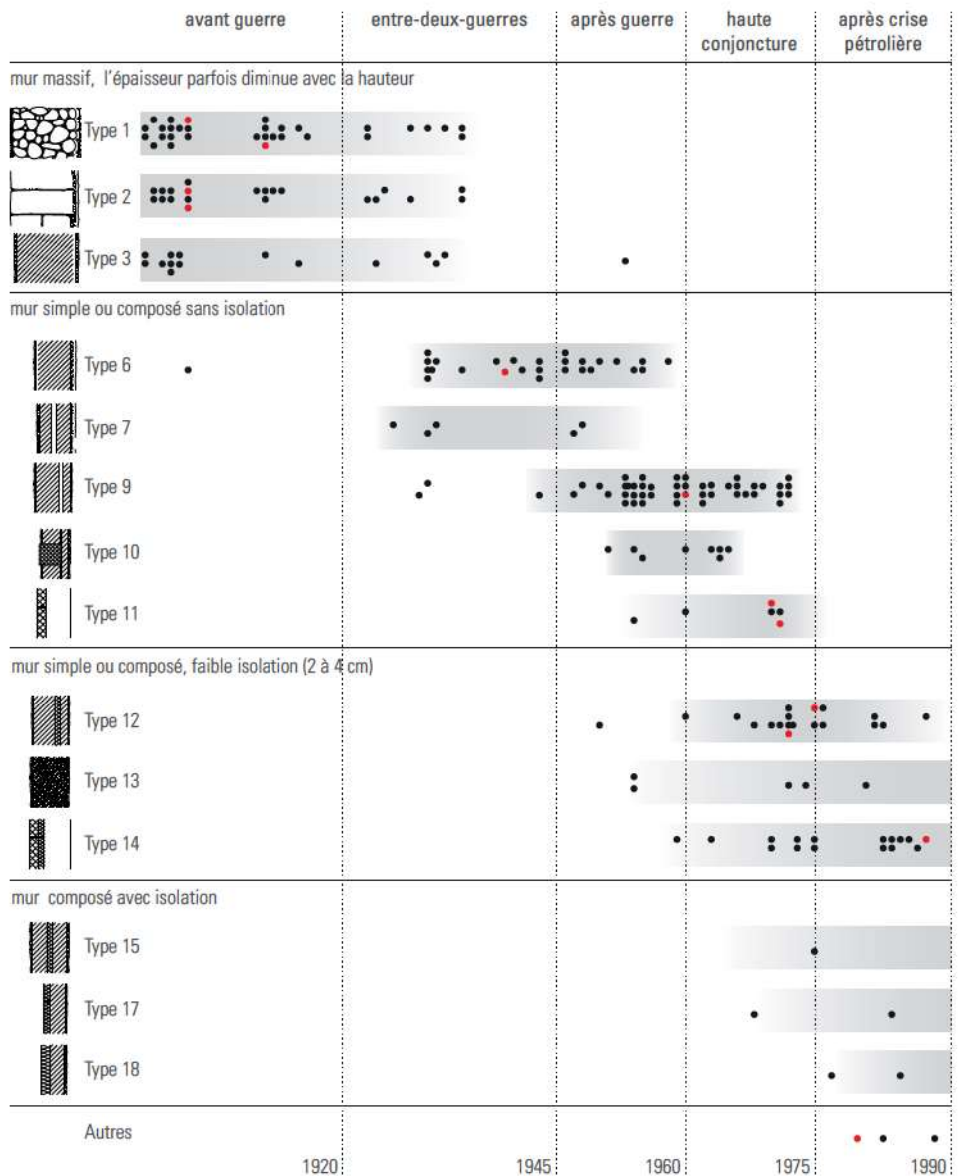
- T01: mur massif en moellons crépi  
 T02: mur pierres naturelles apparentes  
 T03: mur massif en briques  
 T06: mur en briques creuses  
 T07: double murs en briques avec vide d'air  
 T09: mur avec vide d'air et doublage intérieur  
 T10: ossature et remplissage  
 T11: élément de façade non-porteur  
 T12: mur avec isolation et doublage intérieur  
 T13: briques ou plots isolants crépis  
 T14: éléments préfabriqués isolés non-porteurs  
 T15: double murs avec isolation  
 T17: élément isolé de façade légère  
 T18: porteur avec isolation extérieure
- bâtiments des études de cas  
 ● 193 bâtiments recensés

Dès les années 70, l'isolation des murs se généralise. Elle s'épaissit progressivement pour voir apparaître les premières isolations extérieures vers la fin des années 70.

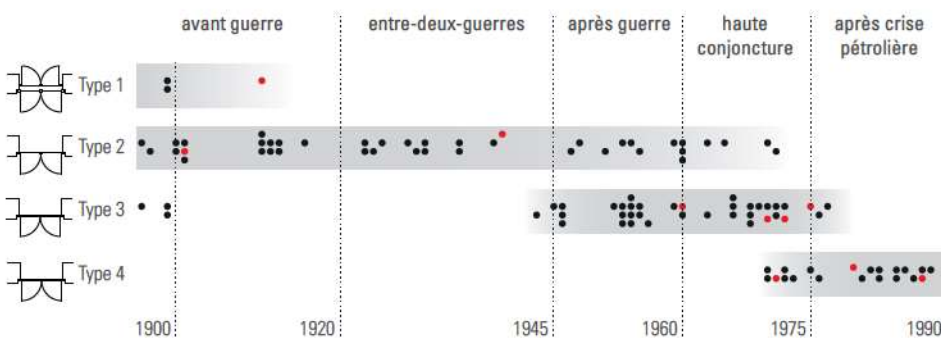
- T01: fenêtre à caisson, fenêtre avec contre-fenêtre
- T02: fenêtre avec verre simple
- T03: fenêtre avec deux verres simples sans isolation, fenêtre couplée
- T04: fenêtre avec verre isolant double
- bâtiments des études de cas
- 193 bâtiments recensés

**Les fenêtres** à caisson<sup>11</sup> et les fenêtres avec contre-fenêtres<sup>12</sup>, atteignant une valeur  $U_w$  d'environ  $2.5 \text{ W/m}^2\text{K}$ , se retrouvent jusqu'à la fin des années 20. Les fenêtres avec un verre simple<sup>13</sup>, d'une valeur  $U_w$  d'environ  $5 \text{ W/m}^2\text{K}$  seront utilisées jusque vers le milieu des années 60. Pour pallier les inconforts du simple verre (condensation, courants d'air froids descendants dans les pièces d'habitation), des fenêtres composées de deux couches de verre<sup>14</sup> et les fenêtres couplées<sup>15</sup> vont se développer au milieu des années 40. Ils ne résoudront pas totalement les phénomènes cités précédemment. Elles laisseront progressivement leur place aux fenêtres avec verre isolant double dès les années 70. La valeur  $U_w$  reste toutefois autour de  $2.9 \text{ W/m}^2\text{K}$ . Les verres avec des couches sélectives et l'utilisation de gaz nobles permettant d'atteindre une valeur  $U_g$  inférieure à  $1.0 \text{ W/m}^2\text{K}$  pour un verre isolant double n'apparaîtront que dans les années 90. Ils permettront aux fenêtres d'atteindre des valeurs  $U_w$  d'environ  $1.3 \text{ W/m}^2\text{K}$ .

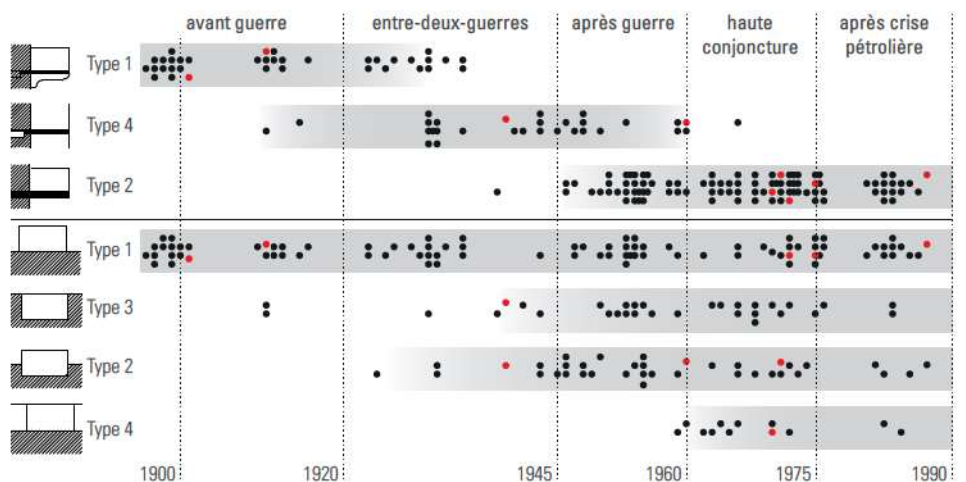
Fig. 15 Répartition des bâtiments dans le temps et selon leur type d'espace extérieur.

**Les balcons** réalisés avec des dalles posées sur des consoles se retrouvent dans les bâtiments anciens. Liés au mode de construction des planchers en bois, ils disparaissent dans les années 30. Les bâtiments avec des planchers en corps creux ont souvent des dalles plus fines en béton pour les balcons. Elles portent sur le mur de façade et sur des murs latéraux des espaces extérieurs partiellement en saillie ou des loggias. Ce type d'espaces extérieurs est fréquent entre 1945 et 1975. Dès les années 50, les espaces extérieurs sont réalisés avec une dalle en béton continue. Les balcons en saillie refont leur apparition. La rupture thermique de la dalle apparaît tardivement, au-delà des périodes étudiées.

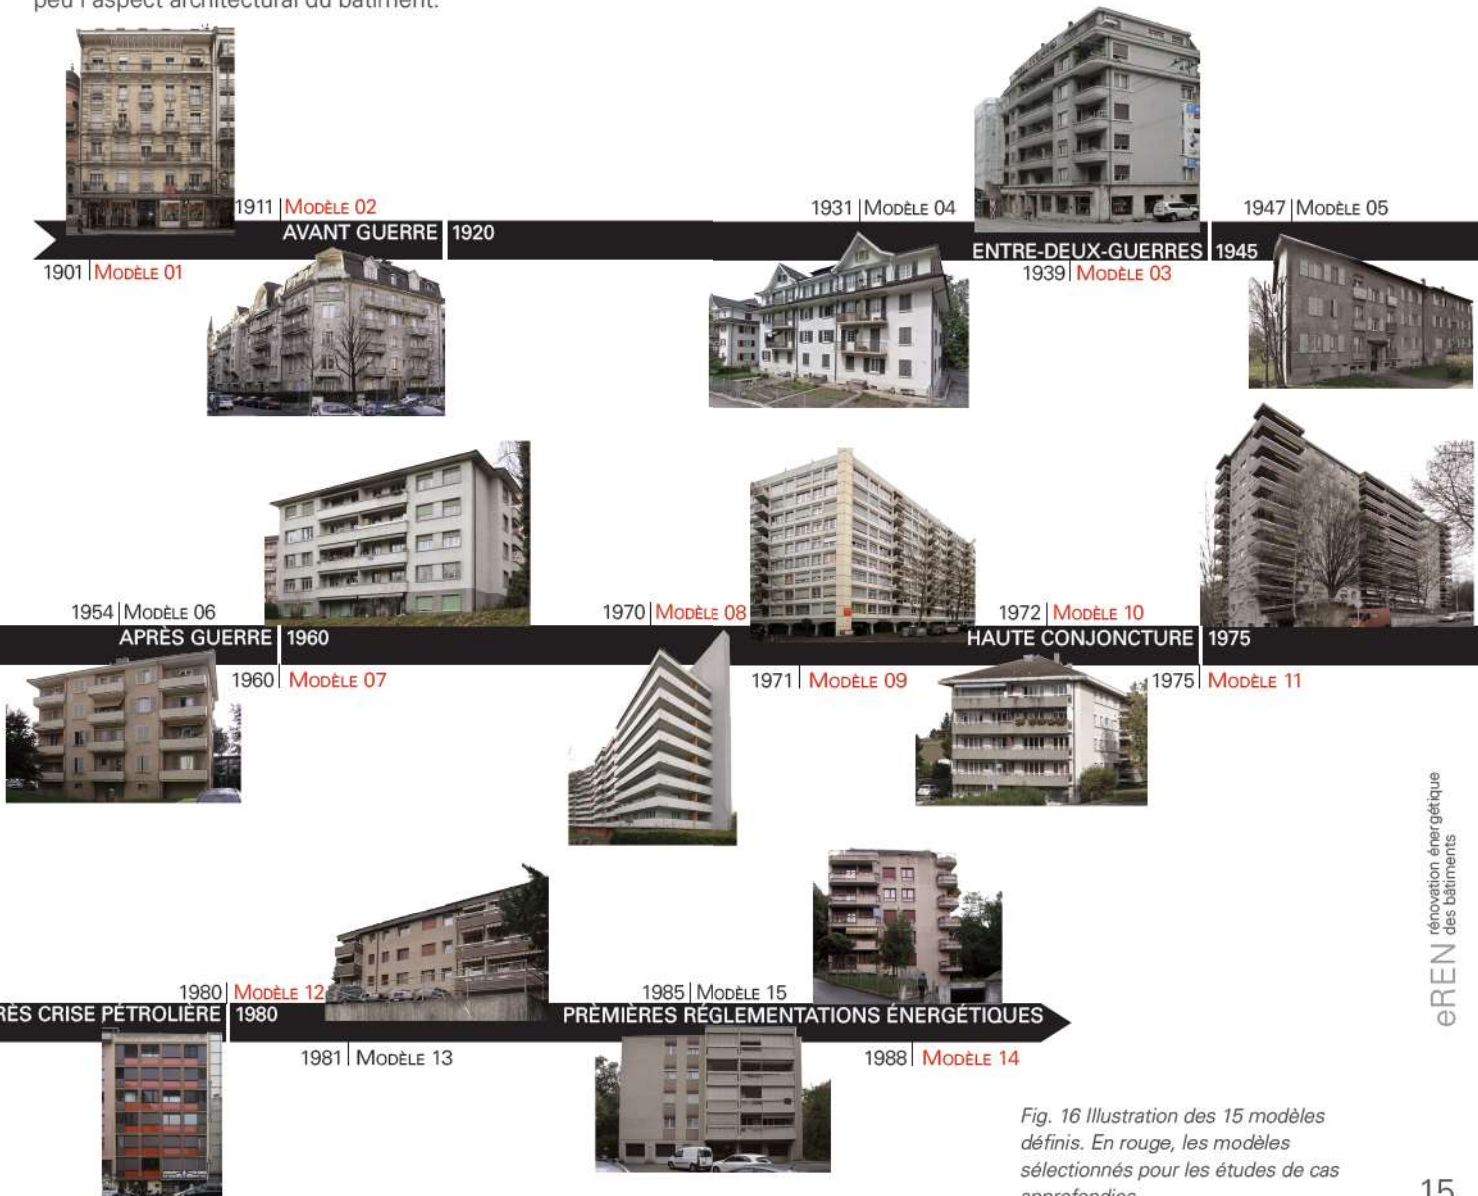
Fig. 16 Illustration des 15 modèles définis. En rouge, les modèles sélectionnés pour les études de cas approfondies.

Les modèles 04, 06 et 13, peu présents en Suisse romande, n'ont pas été retenus comme cas d'étude. Le modèle 05 a également été écarté. Construit en périphérie et de manière économique, ce type de bâtiments est aujourd'hui démolit et reconstruit plutôt qu'assaini, ceci dans le but d'une densification. Le modèle 15 n'a pas été traité car une nouvelle isolation périphérique pose peu de difficultés constructives et ne change que peu l'aspect architectural du bâtiment.

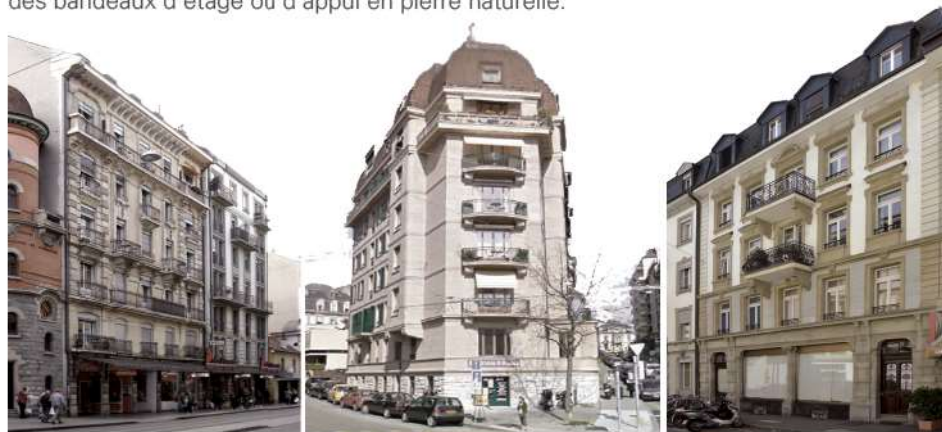
Fig. 17 à 19 de gauche à droite.  
Bâtiment construit en 1901 à Genève  
(étude de cas 01), bâtiment construit  
en 1912 à Genève, bâtiment construit  
en 1899 à Fribourg.

**Espaces extérieurs**: balcons en encorbellement. Ils sont en saillie de la façade et posés sur des consoles. Les garde-corps sont en ferronnerie.

**Décors**: bâtiment comprenant de nombreux éléments d'ornementation, chaînage d'angle en pierre naturelle, entablement ornemental, encadrements de fenêtres en pierre naturelle, parfois sculptée. La façade est généralement structurée horizontalement par des bandeaux d'étage ou d'appui en pierre naturelle.

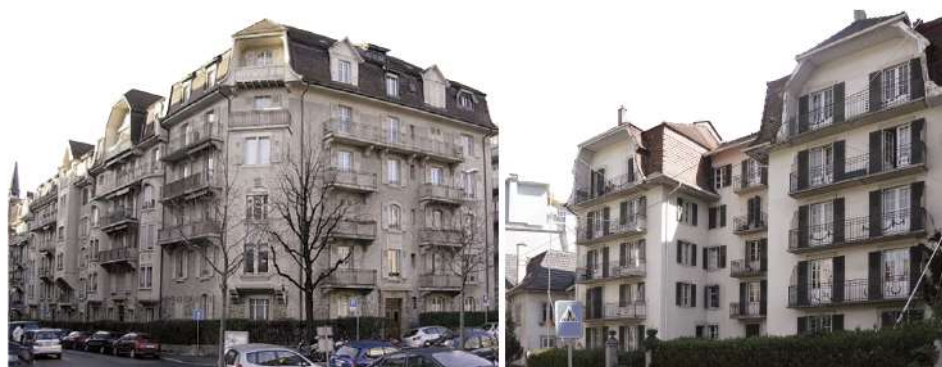
Fig. 20 et 21 de gauche à droite.  
Bâtiment construit en 1911 à Lausanne  
(étude de cas 02), bâtiment construit  
en 1915 à Fribourg.

**Espaces extérieurs**: balcons en encorbellement. Ils sont en saillie de la façade et la plateforme est posée sur des consoles. Les garde-corps sont en ferronnerie.

**Décors**: bâtiment comprenant de nombreux éléments d'ornementation, chaînages d'angles en pierre naturelle, entablement ornemental, encadrements de fenêtres en pierre naturelle taillée. La façade est généralement structurée horizontalement par des bandeaux d'étage ou d'appui en pierre naturelle.

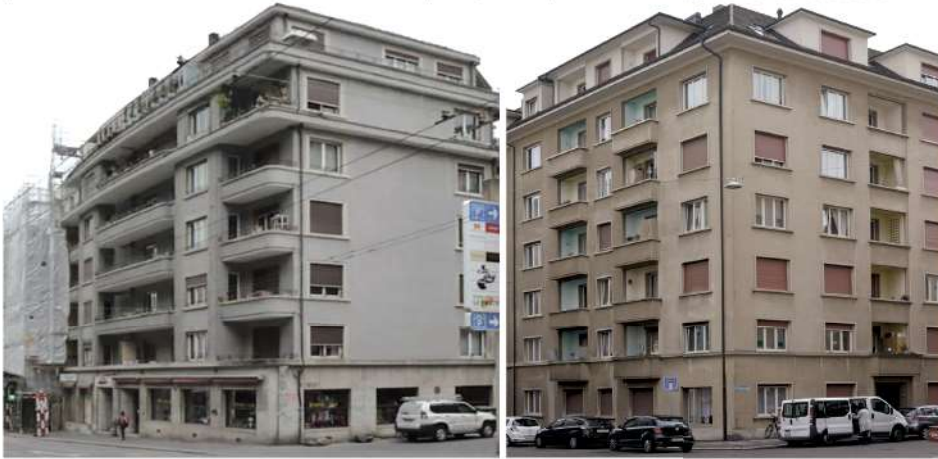
Fig. 22 et 23 de gauche à droite.  
Bâtiment construit en 1939 à Lausanne  
(étude de cas 03), bâtiment construit  
en 1943 à Fribourg.

**Espaces extérieurs:** loggias généralement peu ou pas en saillie de la façade. Elles sont réalisées avec une plateforme en béton interrompue ou continue. Les garde-corps sont principalement en maçonnerie crépie. Terrasses pour les bâtiments avec un attique.

**Décors:** dépouillement et pas d'ornementation. Un bandeau sépare généralement le rez-de-chaussée des étages. L'entablement de la façade est parfois marqué par un élément plus travaillé. Horizontalité souvent marquée par la présence de balcons en coursive.

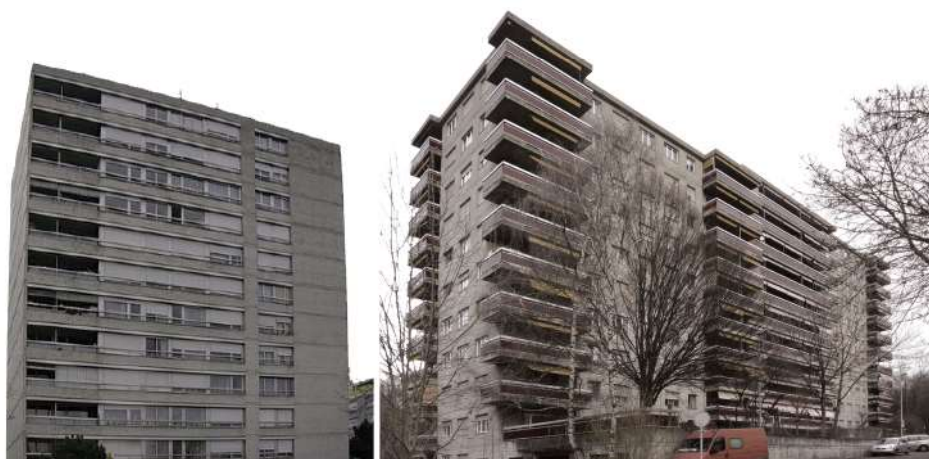
Fig. 33 et 34 de gauche à droite.  
Bâtiment construit en 1972 à Yverdon,  
bâtiment construit en 1975 à Fribourg  
(étude de cas 07).

**Espaces extérieurs** : loggias réalisées par un décrochement vers l'intérieur de la façade avec une dalle de béton continue ou balcons avec une dalle en béton continue en saillie.

**Décors** : généralement pas d'élément de débordement de la toiture. Parfois, le rez-de-chaussée est libre, posé sur des pilotis.

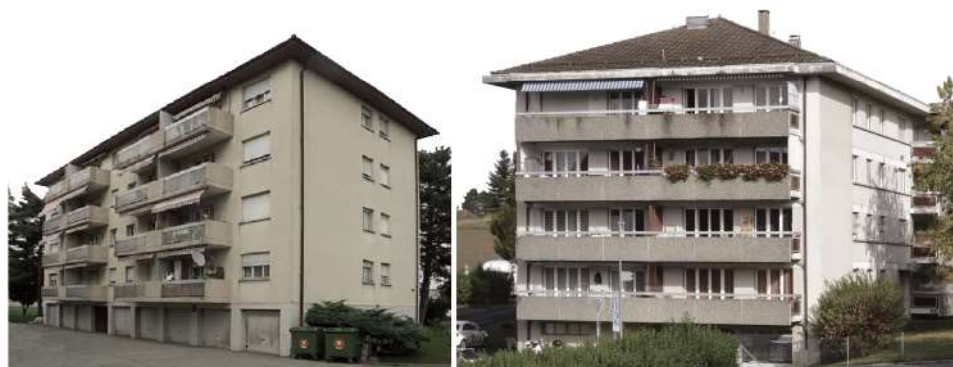
Fig. 35 et 36 de gauche à droite.  
Bâtiment construit en 1972 à Denges,  
bâtiment construit en 1972 à Cossonay  
(étude de cas 06).

**Embrasures** : généralement crépies, parfois en similibrique.

**Espaces extérieurs** : généralement des balcons réalisés en saillie de la façade avec une dalle en béton continue. Fréquemment, il s'agit de balcons en longueur. Les garde-corps sont fréquemment réalisés en éléments mixtes (béton/verre).

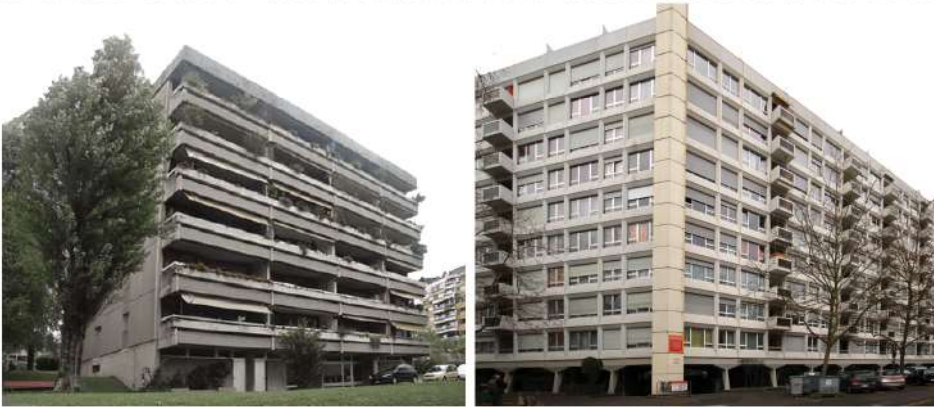
Fig. 37 et 38 de gauche à droite.  
Bâtiment construit en 1973 à Morges,  
bâtiment construit en 1971 à Onex  
(étude de cas 08).

**Espaces extérieurs:** loggias ou balcons généralement réalisés avec une dalle en béton continue. Le garde-corps comprend parfois des bacs pour des plantes.

**Décors:** les éléments de béton préfabriqués sont fréquemment en béton structuré (béton lavé, élément de forme complexe, et. Les éléments de corniches de toiture sont rares.

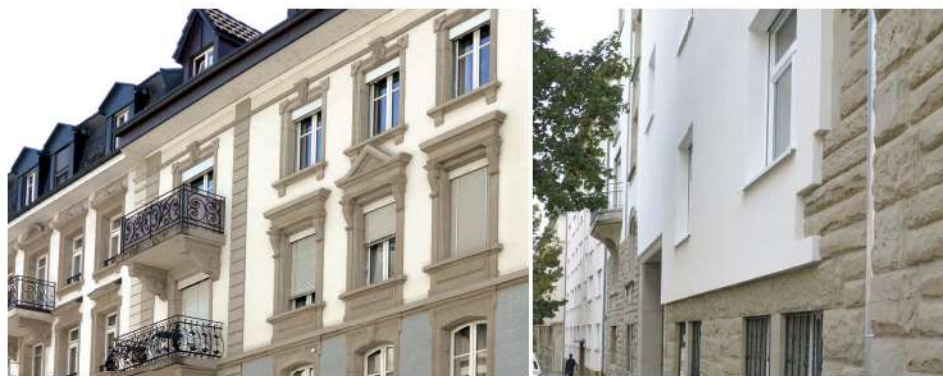
Fig. 45 et 46. À droite, les conséquences d'une isolation périphérique non réfléchie sur les caractéristiques architecturales d'un bâtiment. À gauche, un autre bâtiment montrant les caractéristiques architecturales perdues dans le second.

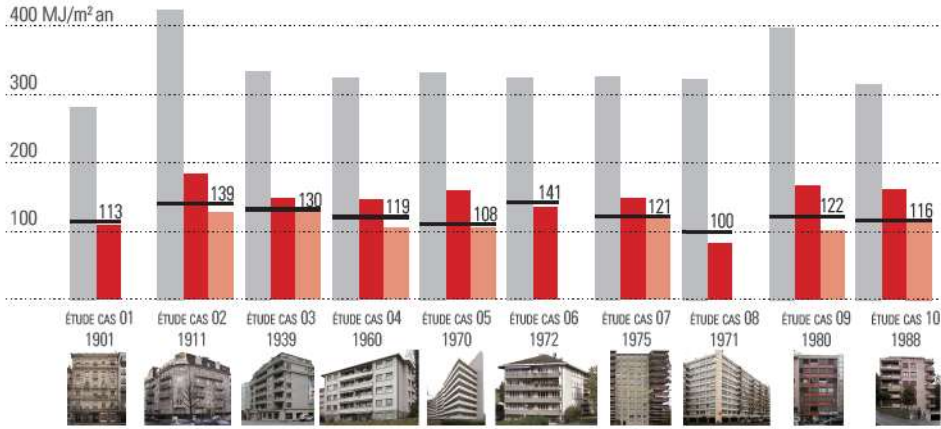
Fig. 49 Représentation des besoins de chaleur pour le chauffage  $Q_h$  « calculés » de l'état existant (gris) et des besoins de chaleur pour le chauffage  $Q_h$  « calculés » les scénarios de rénovation (rouge) en  $MJ/m^2 an$ .

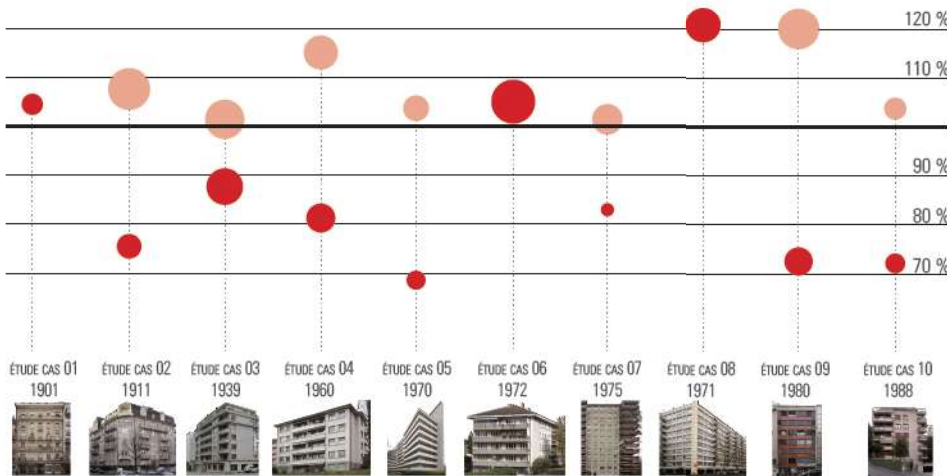
Fig. 50 Graphique représentant l'écart des besoins de chaleur calculés des scénarios par rapport à la valeur-limite SIA 380/1 éd. 2009. La surface des cercles représente le coût des travaux en CHF/m² de SRE.

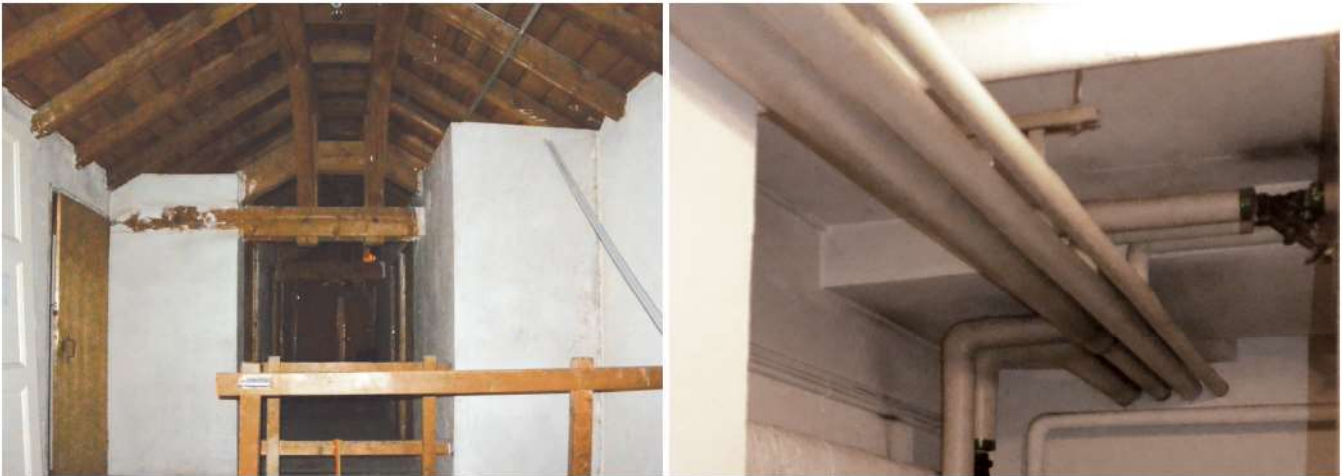
*Fig. 64 et 65 de gauche à droite. Les cloisons de greniers compliquent la pose d'une isolation sur la dalle des combles, tout comme les conduites sous celle du sous-sol.*

Toutes ces interventions, induites indirectement par une mesure d'isolation, doivent être anticipées. Elles représentent un coût souvent négligé lors d'une étude sommaire. La check-list, élaborée sur la base des études de cas, relève les éléments qui pourraient être concernés par la pose d'une isolation.
