Energetische Sanierung Ganzheitliche Strategien für Gebäudehüllen

Stefanie Schwab, Lionel Riquet, G. Jaquerod, G. Rey, S. Citherlet, D. Favre, S. Dervey, G. Morand, J-L. Rime, R. Camponovo, P. Gallinelli
Kontaktperson: Stefanie Schwab, stefanie.schwab@web.de, www.heia-fr.ch

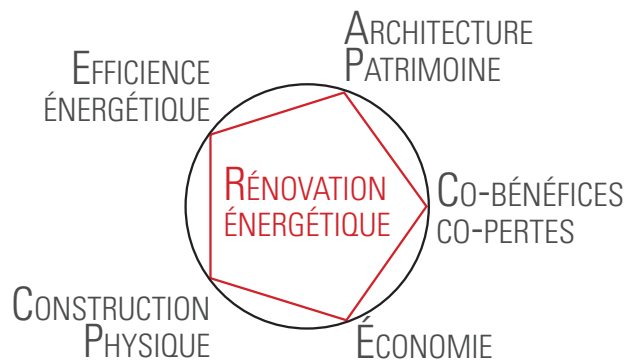
Abbildung 1 : eREN Kriterien

eREN basiert auf einem globalen und interdisziplinären Ansatz für die energetische Sanierung der Gebäudehülle und sucht ein Gleichgewicht zwischen Energieeffizienz, konstruktiven und bauphysikalischen Aspekten, Wirtschaftlichkeit, Nutzen und Verlusten, sowie baukulturellem Wert. Herkömmliche Lösungen, wie Wärmedämmverbundsysteme, die heute standardmäßig in der Schweiz eingesetzt werden und oft als die einzig technisch und ökonomisch vertretbare Lösung gelten, werden in Frage gestellt und Sanierungsstrategien gesucht, die das Erscheinungsbild wahren.

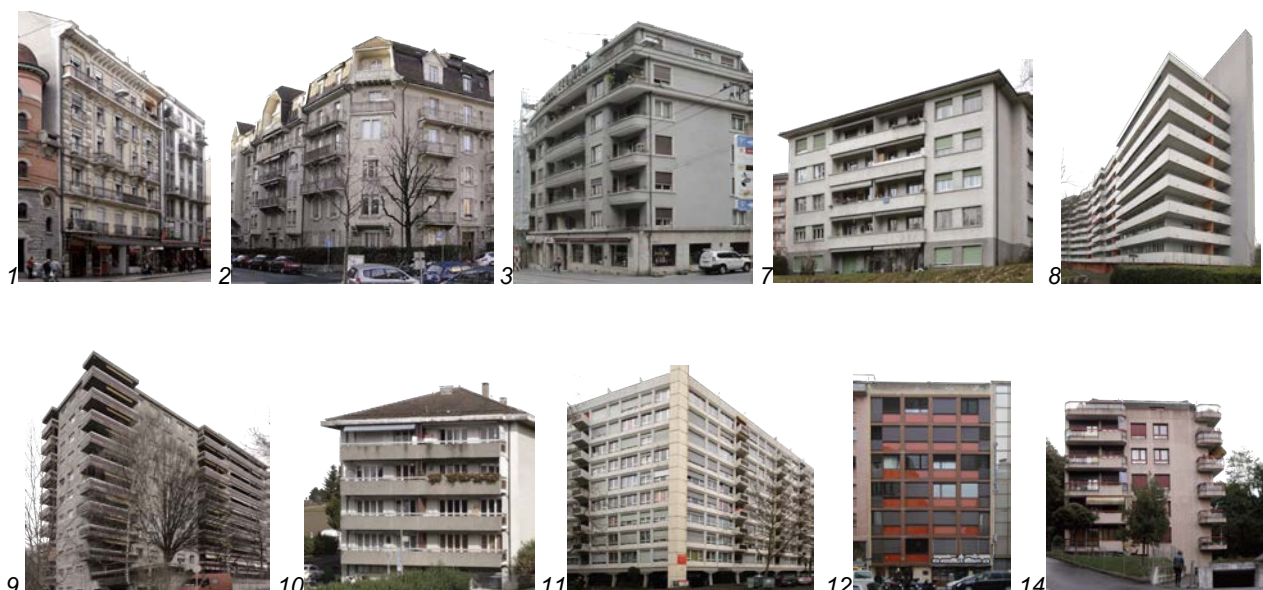
Abbildung 3: Fotografische Aufnahmen der zehn für eine Fallstudie gewählten Mehrfamilienhäuser.

Für die zehn häufigsten baukonstruktiven Typologien wurden nachfolgende Mehrfamilienhäuser (siehe Abbildungen unten) als repräsentative Fallstudie ausgewählt. Jeder Fall wurde einer umfassenden Bestandsanalyse unterzogen und darauf aufbauend eine globale Sanierungsstrategie entwickelt.

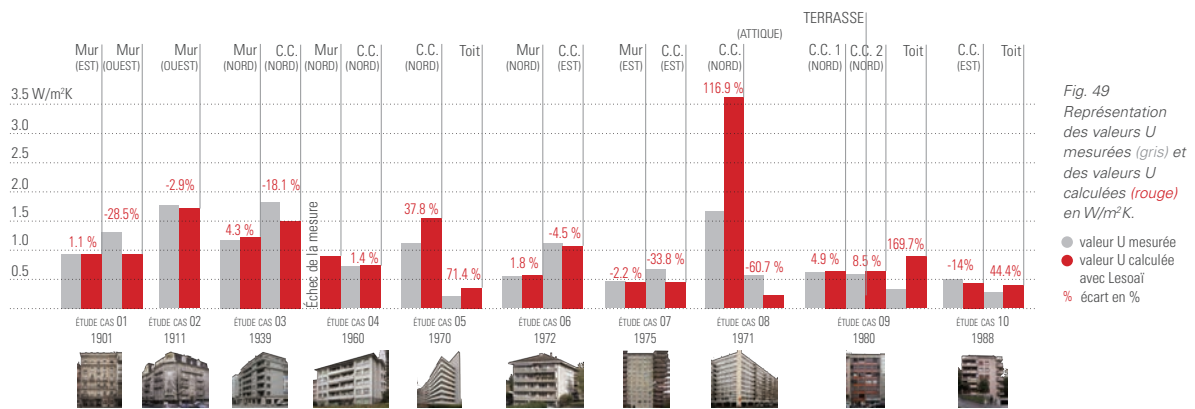
Fig. 49 Représentation des valeurs U mesurées (gris) et des valeurs U calculées (rouge) en W/m²K.

Abbildung 5: U-Werte der Bauteile (grau: Messung vor Ort, rot: errechneter Wert)

Ergänzende U-Wert-Messungen vor Ort wurden durchgeführt um wesentliche Bauteilaufbauten zu prüfen, wenn Sondierbohrungen vor Ort nicht möglich waren und konstruktive Details fehlten. Die folgende Grafik vergleicht das rechnerische Ergebnis mit den Ergebnissen der U-Wert Messungen vor Ort.

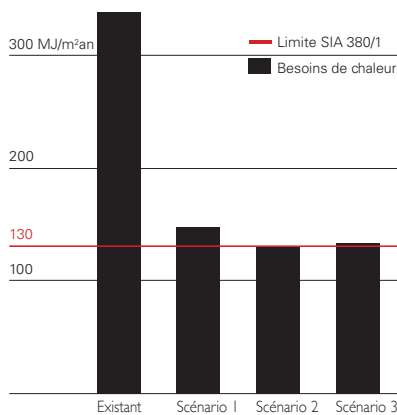
Graphique des besoins de chaleur de l'état existant et des différents scénarios.

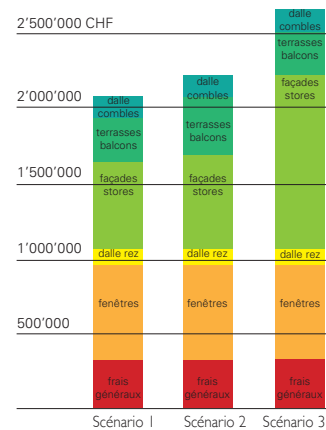
Graphique des coûts financiers de chaque scénario répartis par éléments.
